Natur pur

Baubiologische Sanierung eines Schulhauses in Murrhärle

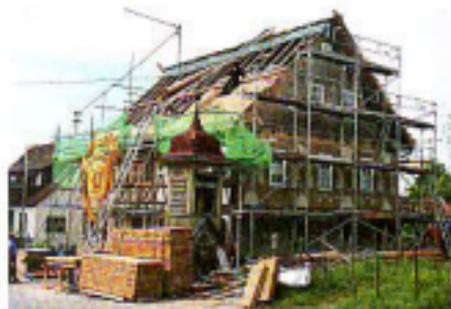
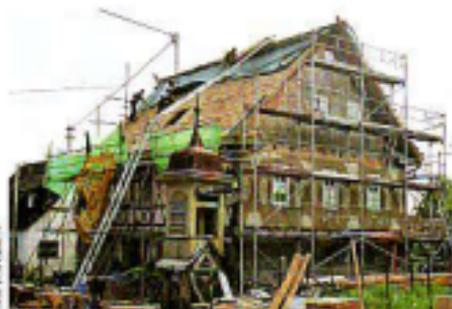
Bilder oben: Neben den Dachziegeln und der Lattung wurden auch die Anstrichreste entfernt. Auf den abgebliebenen Spuren verlegte die Handwerker anschließend 12 cm Schilfdämmung
