Weicher Lehm an den Wänden von Kolumba in Köln

Text Achim Pilz* Bilder Kolumba, H el ene Binet sowie Achim Pilz (Detailaufnahmen)

- Architektur: Peter Zumthor, Haldenstein
- Lehm bemusterung: Achim Melchert, Erdraum, K ln
- Ausf hrung der Verputzarbeiten: Stuck & Akustik Weck GmbH, K ln

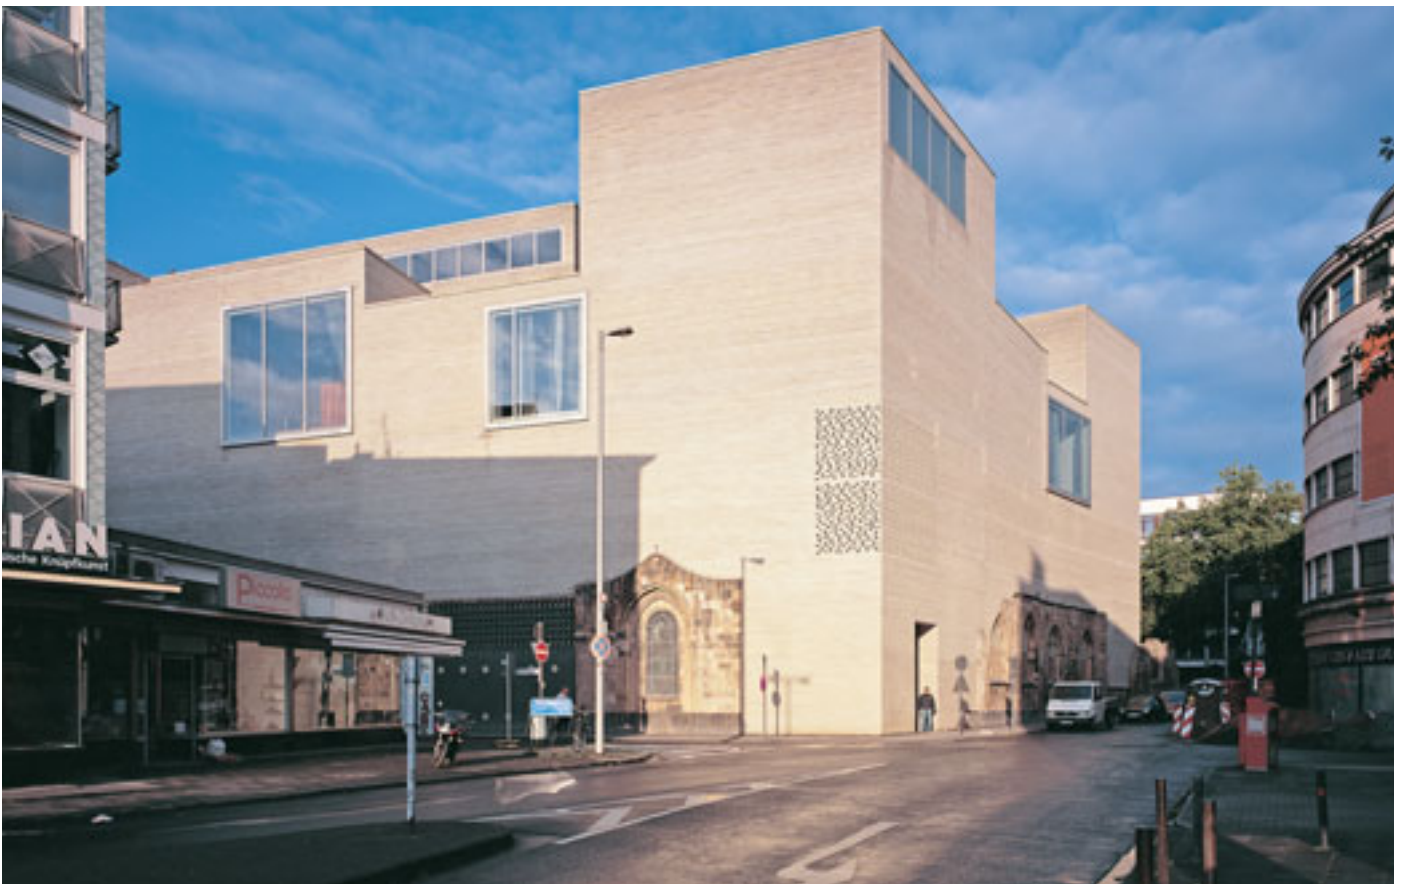
Ende September 2007 wurde das von Peter Zumthor entworfene Kunstmuseum Kolumba er ffnet. Raffiniert verkn pft der Schweizer Architekt das Alte mit dem Neuen. Reste der gotischen Kirche sind in der Mauer zu erkennen. Darauf baut das Kunstmuseum auf. Die Kapelle Madonna in den Tr mmern ist in den Bau integriert.

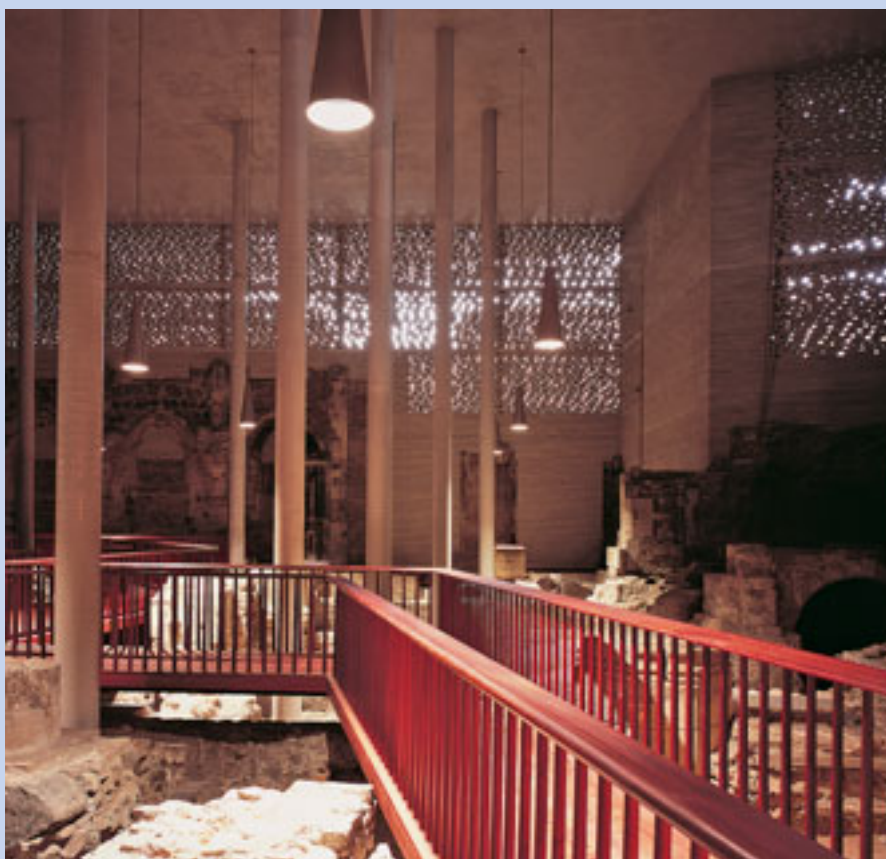
Die archäologische Zone wurde durch einen Hüllraum mit hohen schlanken Stützen umschlossen. Darüber befinden sich die Ausstellungsräume des Kunstmuseums.

Zumthors Konzept beruht auf dem Prinzip des Weiterbaus. Das noch vorhandene Mauerwerk der früheren Kolumbakirche wurde in den Neubau einbezogen. Besonders eindrücklich ist die mit schlanken Stützen hoch überbaute archäologische Zone. Über dem Hüllraum befindet sich das Ausstellungsgeschoss des Museums.

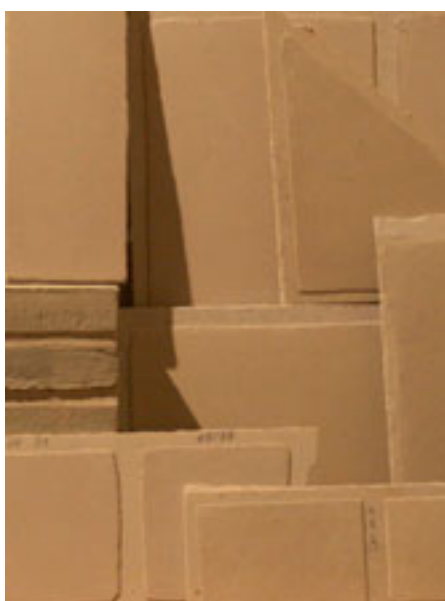
Den langen Weg vom spröden Zementputz zum kolumbagrauen Lehmputz, der mit den Klinkern der Aussenfassade harmoniert, dokumentieren die Putzmuster.

Der Lehmexperte Achim Melchert von der Firma Erdraum in Köln schlug vor, es einmal mit dem verhältnismässig weichen Lehm zu versuchen, und erhielt den Auftrag für die Bemusterungsarbeiten. Auf kleinen Flächen stellte er einige Farbmuster in Grauschattierungen her,

deren Haptik dem Architekten Zumthor gefielen. Es folgten Mustertafeln in verschiedenen Grautönen von Weiss bis Schwarz. «Ich habe mir ein paar Kolumbaklinker in meine Werkstatt mitgenommen und sie aufgemauert. So konnte ich einen direkten Eindruck des Farbspiels der Aussenfassade mit den angelegten Farbmustern für die Innenfassade gewinnen», erzählt er. Nach Musterflächen an einem eigens zur Bemusterung hergestellten Bauelement folgte die Bemusterung im Museum auf bis zu 40 m² grossen Flächen. Es galt, das Zusammenspiel mit dem Licht der Räume, den Vitrinen, dem Terrazzo am Boden und den Mörteldecken ebenso wie die Verarbeitungseigenschaften zu testen. «Zu guter Letzt ist dann das Kolumbagrau dabei herausgekommen», fasst Melchert den langen Entwicklungsprozess zusammen. →

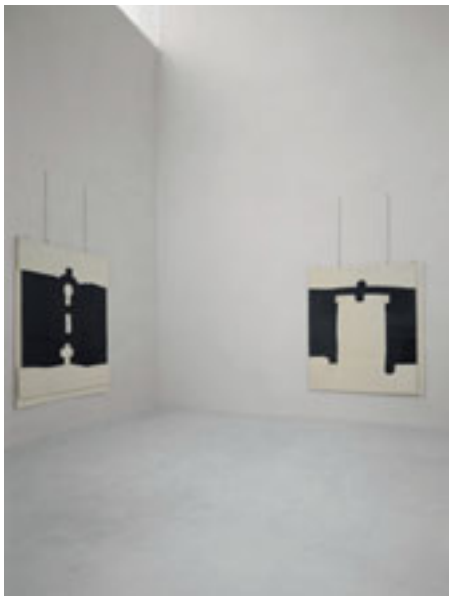
Über 14 Meter hohe, ansatzfreie Putzflächen verlangten präzises und aufeinander abgestimmtes Arbeiten von bis zu sieben Putzern.

schaft während der eineinhalb Jahre dauernden Arbeiten zusammen. Bis zu sieben Stuckateure waren bei den über 14 m hohen Wänden in den Türmen im Einsatz.

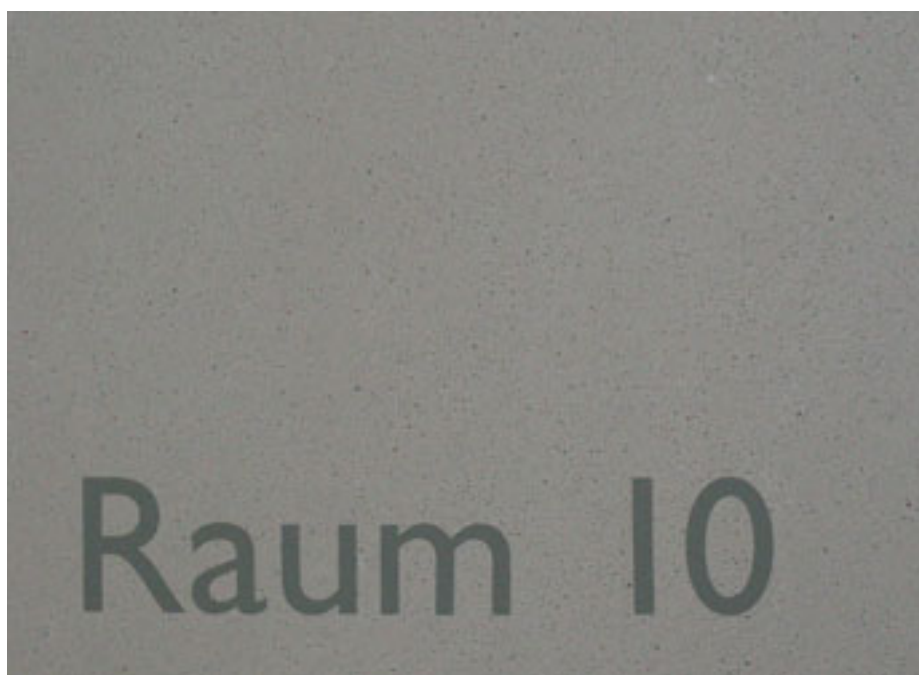
Die mit schiefergrauen Einsprengseln versehene, glatte Lehmoberfläche glänzt dezent.

«Kolumbagrau» ist eine Mischung aus etwa zehn Prozent schwarzem Schiefermehl und 90 Prozent porzellanweissem Kaolin. Die Bindung des Feinputzes wird durch Zellulose unterstützt, da das Kaolin eine geringere Bindekraft als normaler Lehm hat. Er wurde von Hand auf den leicht hydrophoben Unterputz aufgetragen, auf 2 mm abgezogen, gefilzt und mit Wasser und Quarkmilch geglättet. Die Feinanteile, wie das sehr feine Kaolin, bilden dabei einen Schleier auf der Oberfläche. Nach mindestens zwei Tagen Standzeit und vollständiger Austrocknung wurde die matte Oberfläche so lange feucht abgewischt, bis sie dezent glänzte. Bis keine Schlieren mehr auftauchten, musste bis zu dreimal nachgewischt werden. Danach hatte die glatte, mit ein paar schiefergrauen Einsprengseln versehene Oberfläche ihren authentischen Charakter entwickelt.
